C2 / (FASE 2)

AUDITORIA ENERGÉTICA EN LA INSTALACIÓN FOTOVOLTÁICA DEL ALBERGUE DE LA ASOCIACIÓN VIRGEN DE LA PEÑA EN BERGE

ANEXO: AUDITORÍA ENERGÉTICA – FASE II

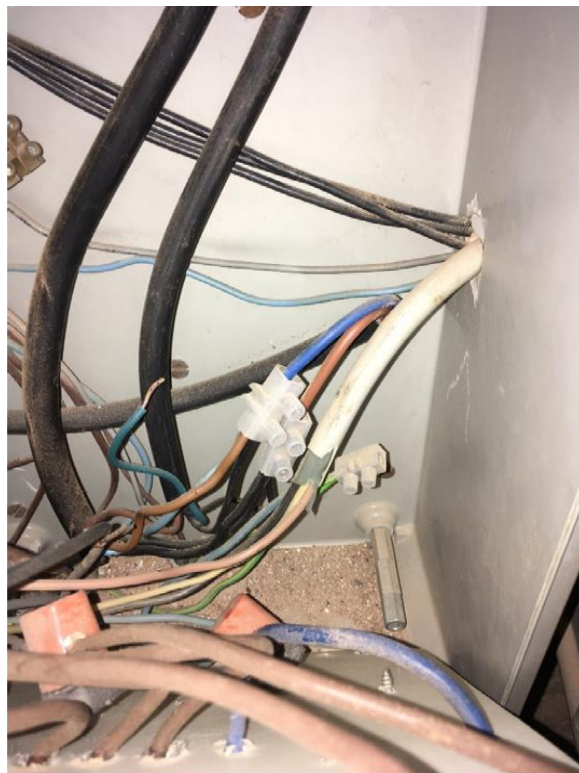
La instalación eléctrica en general se encuentra en mal estado, con multitud de cables colocados directamente sobre las paredes (aunque hay partes en las que éstos si discurren por el interior de canalizaciones en superficie), y circuitos sin seccionamiento interconectados sin que se disponga de un esquema. El resto, excepto la planta baja del albergue que ha sufrido una reforma reciente, cuelgan de automáticos trifásicos y están sin marcar. Además, las líneas entre

cuadros que alimentan los diferentes edificios no pueden seccionarse en el cuadro de origen destino (no existen interruptores generales, los automáticos son directamente circuitos).

Circuitos sin seccionamiento.

- Separar y marcar circuitos de fuerza y alumbrado (distribuyendo estos últimos en 3 circuitos independientes).
- Instalar alumbrado de emergencia.
- Se puede mantener la ubicación y número de los cuadros actuales (uno en el almacén del asador, otro en la planta baja del albergue y otro en la sacristía), pero renovándolos y separando los circuitos como se ha indicado anteriormente.

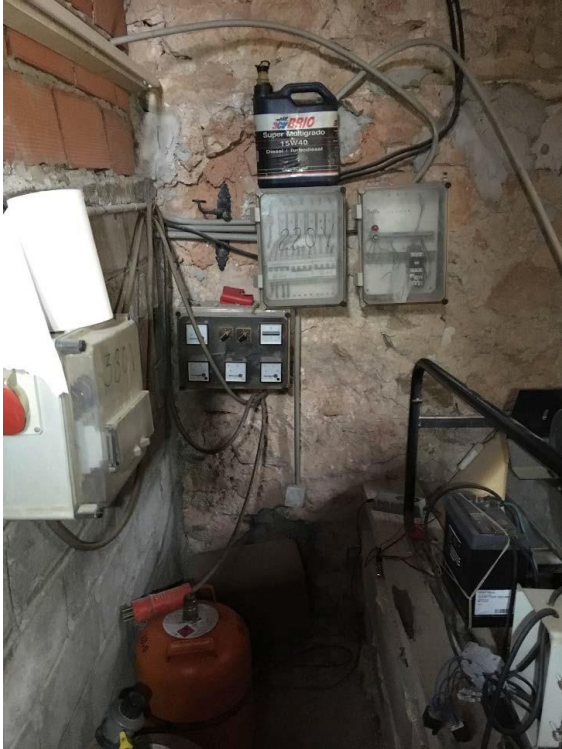
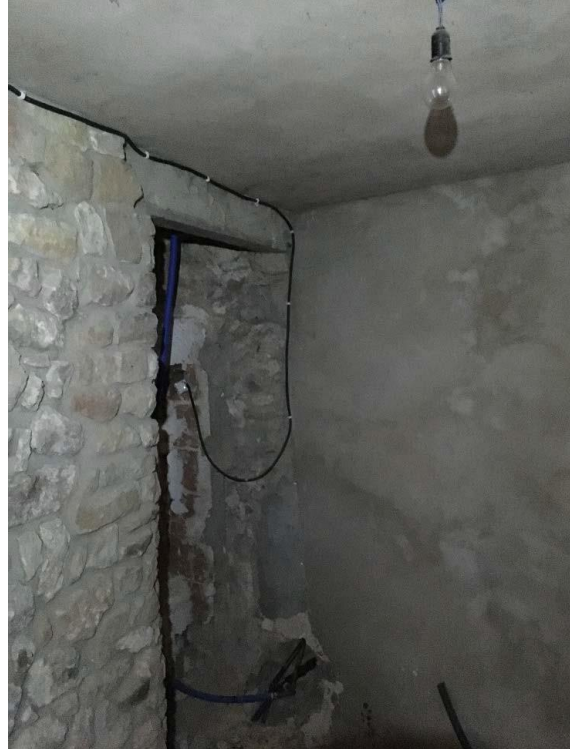
Cables sobre las paredes.

- Aquellos cables que estén sobre las paredes se deberán de alojar en el interior de canalizaciones en superficie.
- Se deberá de comprobar la instalación de tierra, distribuirla por todos los circuitos, e instalar redes equipotenciales en baños y aseos.

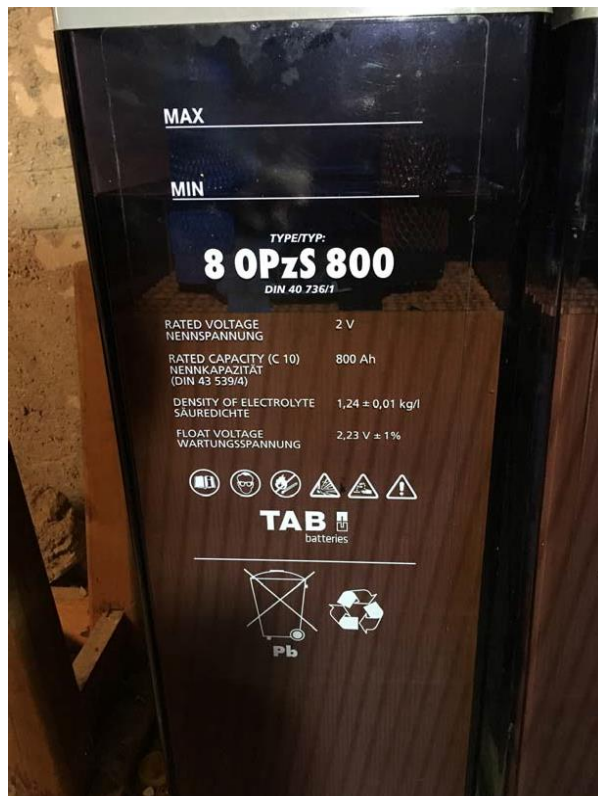
La instalación fotovoltaica ha se encuentra en el final de su vida útil, hay varios vasos acumuladores dañados, y sustituir dos de ellos no ha hecho que el conjunto vuelva a ser útil (si bien dos vasos son nuevos y alguno ha sido sustituido, otros poseen cerca de 20 años, el doble de lo que se puede esperar de ellos).

La parte de acumulación de la instalación está compuesta por 24 vasos (OPzS 800) de 2 voltios instalados en serie (48V).

Al menos tres vasos del conjunto de 24 poseen una densidad inferior a 1 g/ml, por lo que pueden considerarse dañados. El resto poseen una densidad cerca a 1,24 g/ml, valor que se considera adecuado para una batería entre el 80 y el 100% de carga. Los vasos con una densidad inferior a 1g/ml son los siguientes:

- Renovación completa de la instalación de autoconsumo aislado junto con las baterías.

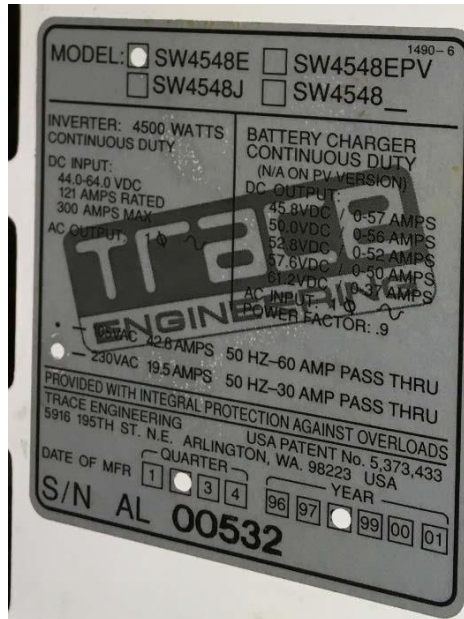
Por la fecha de fabricación del inversor, se observa que la instalación posee alrededor de 20 años.

Esto no significa que una instalación de esa antigüedad no pueda funcionar correctamente y cumplir las necesidades de Albergue Municipal, pero antes de realizar cualquier reforma sobre la misma, se debería comprobar su rendimiento para no realizar inversiones que no cumplan las expectativas y resulten inútiles.

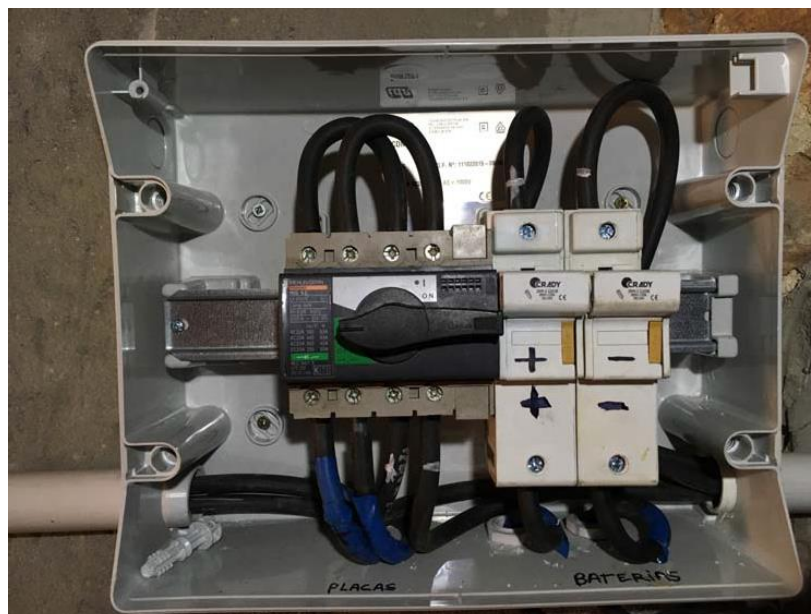
Para ello se desconecta primero el interruptor que proviene de las placas:

Y posteriormente se encienden todas las luces cercanas, que son dos fluorescentes de la sala de baterías (2 tubos de 36W), junto con todas las luminarias del salón anexo a la sala de baterías (32 luminarias de 8W). En total suman unos 330W. Con esta potencia la instalación aguanta entre 5 y 10 min antes de que el inversor se desconecte indicando una alarma por falta de energía.

Cuando esto sucede, el grupo electrógeno no se acciona automáticamente.

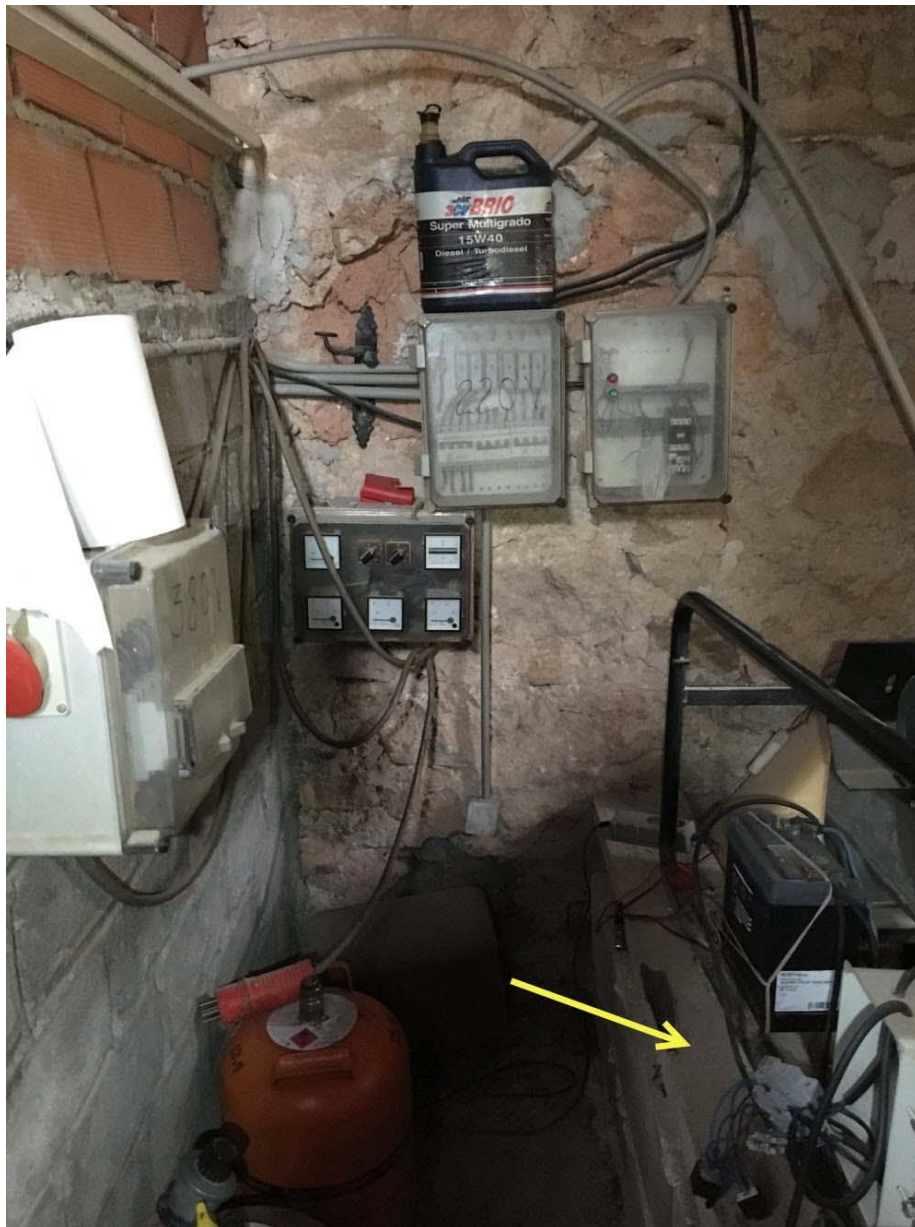
Se observa una caja de empalmes suelta, con un base portafusibles desconectada. Se conecta el fusible y se intenta poner en marcha manualmente al generador. Éste no responde.

El grupo electrógeno no se ha puesto en marcha al desconectarse el inversor por falta de energía procedente de los acumuladores. Además, sus conexiones se encuentran en mal estado y éste no responde al intentar ponerlo en marcha manualmente.

- Reparación o sustitución del generador monofásico y su conexión a la instalación de autoconsumo para hibridación o alimentación de emergencia.
- Eliminación de la instalación trifásica actual, para convertirla en monofásica (pues la potencia instalada no supera los 5 kW).
