INFORME TÉCNICO

PARA AUDITORIA ENERGÉTICA DE EDIFICIO
MUNICIPAL DESTINADO A CONSULTORIO
MÉDICO Y VIVIENDA EN EL TM DE
FERRERUELA DE HUERVA (TERUEL).

PROMOTOR: AYUNTAMIENTO DE FERRERUELA DE HUERVA

FECHA: Junio 2020

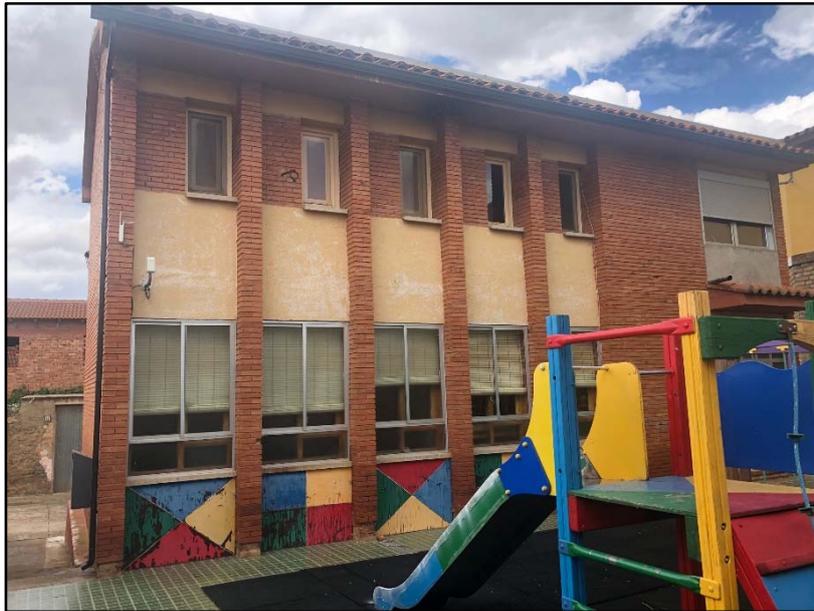
Foto 1: Fachada Sur del Edificio Multiusos

En la ilustración 1 se muestra la fachada Sur de Edificio, la cual tiene una longitud de 11,90 metros por una altura de 5,77 m. La fachada está formada por ladrillo caravista y tocho simple enfoscado de mortero, además de encontramos una composición muy importante que corresponde a la carpintería exterior, la cual está formada por 5 ventanas de 1.800x1.200 mm, 5 ventanas de 1.000x500 mm y 2 ventanas de 2.000x1.700 mm

Para solucionar el problema energético de la envoltente se propone realizarlo con el sistema SATE COTETERM con aislamiento de EPS (poliestireno expandido) de 6 cm, con conductividad térmica 0,037 W/mk, instalado a rompe juntas y perfectamente nivelado, anclado mediante rosetas y malla de sujeción, incluso formación de jambas y pilares con el mismo aislamiento y con acabado en acrílico en el color a elegir por la Dirección Facultativa. Además, para proteger el aislamiento de impactos mecánicos, se propone la realización de un zócalo de 1 metro mediante aplacado de piedra o similar.

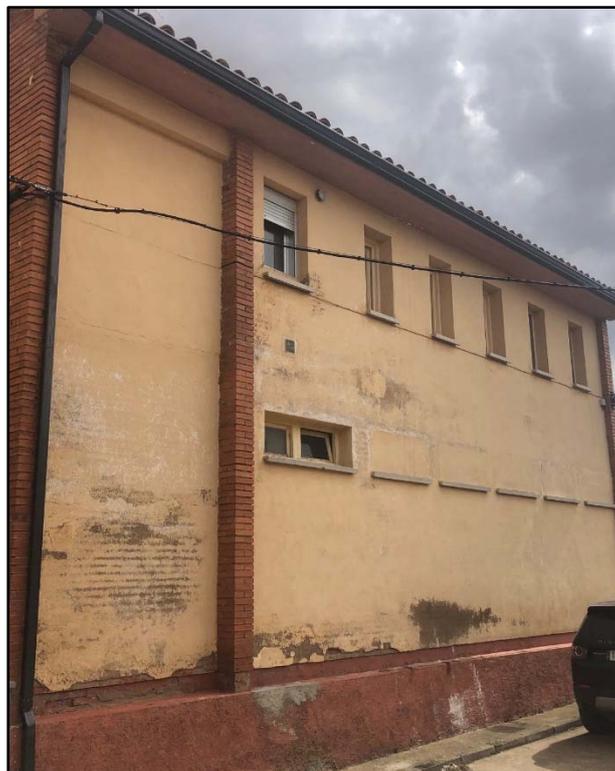
Foto 2: Fachada Norte del Edificio Multiusos

La fachada Norte, se corresponde con la foto 2 y tiene una mayor composición de tocho enfoscado de mortero, poco ladrillo caravista y menor porcentaje de carpintería exterior, las cuales están formadas por 5 ventanas de 1.000 x 500 mm, 1 ventana de 1.000 x 600 mm y 2 ventanas de 700 x 550 mm.

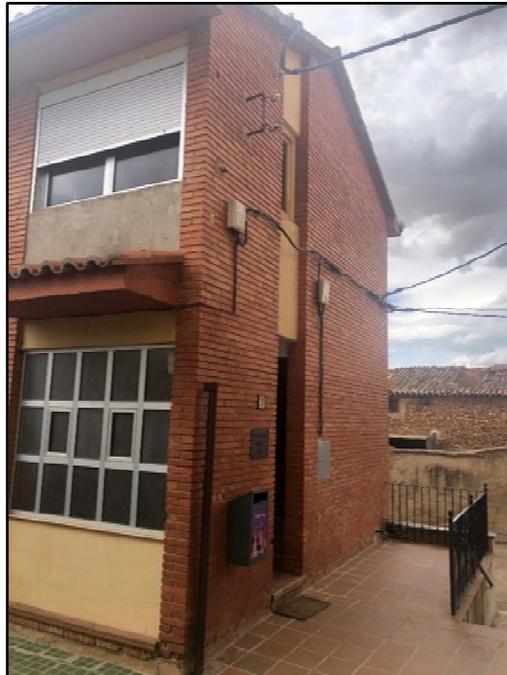
Foto 3: Fachada Oeste del Edificio Multiusos

La imagen 3 corresponde con la fachada Oeste, la cual está compuesta mayormente por ladrillo caravista, un hueco para el acceso al Edificio y 1 ventana de 1.000 x 500 mm.

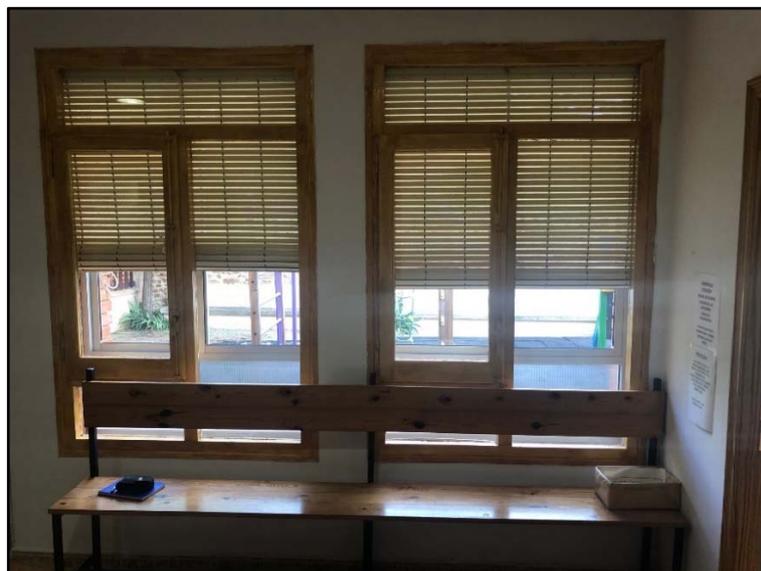
- La carpintería exterior es mediante marcos de madera con vidrio simple y en la planta baja cuentan con una contraventana de aluminio con vidrio simple, ambas carpinterías tienen mucha holgura y no se encuentran debidamente selladas.

Otro de los factores negativos son las carpinterías de exterior, las cuales son de madera con simple vidrio sin aislamiento ni rotura de puente térmico. Hace varios años, para intentar solucionar el problema de aislamiento, en las carpinterías de exterior de la fachada sur, donde el porcentaje de carpintería es muy elevado, se colocaron contraventanas de aluminio con vidrio simple, las cuales están mal ajustadas, lo que hace que aporten muy pocos beneficios para el ahorro energético.

Foto 4: Carpintería interior de la fachada Sur de la Planta baja del Edificio.

Desmontaje y retirada de todas las carpinterías de exterior existentes y colocación de nuevas ventanas de aluminio de 60 mm oscilobatientes, con rotura de puente térmico de 25 mm, color madera, juntas de goma, herrajes, abatibles, vidrio climalit 4/16/4, incluso persiana de aluminio térmico en compacto de pvc con cinta para colocación directa, todo ello debidamente sellado con espuma de poliuretano para evitar puentes térmicos con el recibido de los paramentos.

Se opta por un sistema con doble vidrio de 4 mm separados por una cámara de aire deshidratado que sirve para aumentar el aislamiento térmico. La cámara de aire reduce la transferencia de calor entre el exterior y el interior, por ello cuanto mayor sea el grosor de los cristales mejor será el aislamiento térmico y acústico.

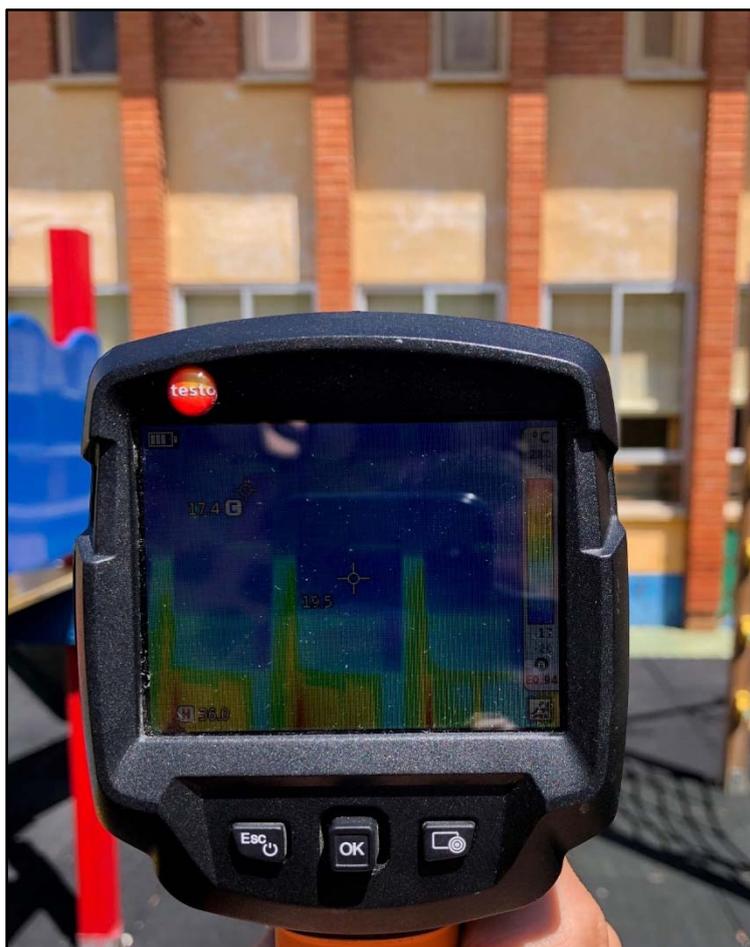
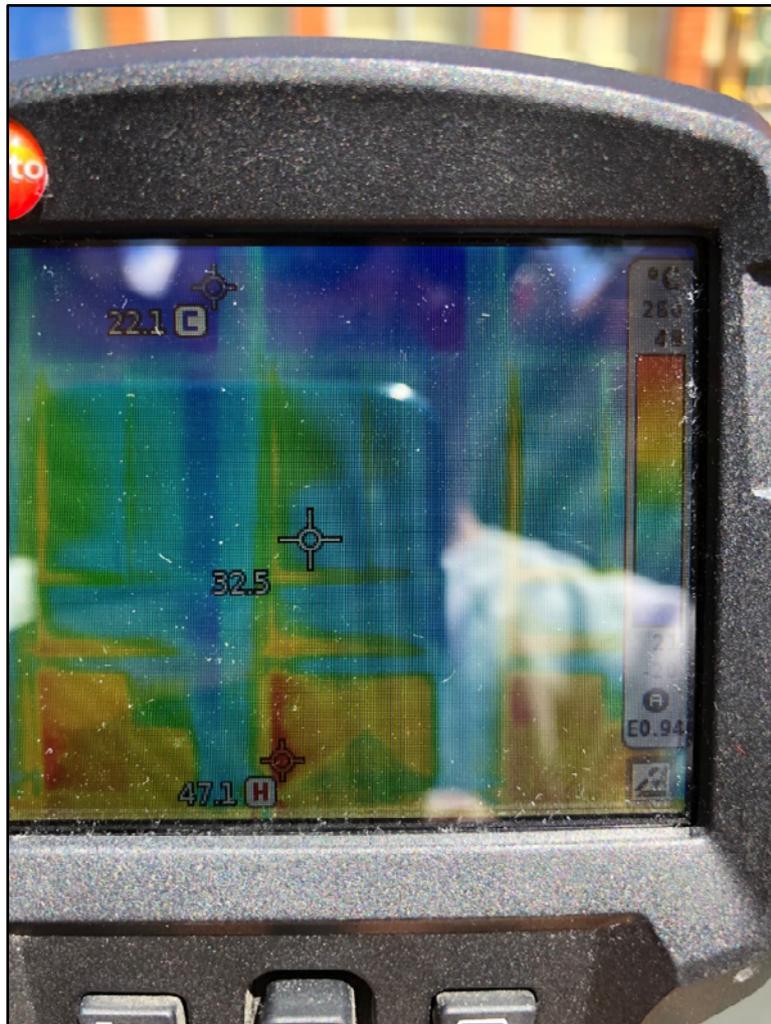
Foto 5: Termografía de la fachada Sur realizada por la mañana cuando el sol incide directamente en ella.

Foto 6: Termografía 2 de la fachada Sur realizada por la mañana cuando el sol incide directamente en ella.

De la fachada sur en horario de mañana se sacan conclusiones determinantes, fundamentalmente se aprecian que los saltos de temperatura son excesivamente elevados y consecuentemente la transmitancia al interior es más que considerable.

En las zonas de la fachada donde no incide el sol se aprecian temperaturas entorno a los 22°C, temperatura muy similar a la temperatura ambiente.

En las zonas de la fachada donde incide sol, podemos apreciar una temperatura en los marcos y vidrios alrededor de los 32,5°C y en las zonas de los cerramientos inferiores la temperatura llega alcanzar los 47,1 °C.

Al no existir ningún tipo de aislamiento adicional, la transmitancia de calor (frío en invierno con pérdidas de calor provenientes del sistema de calefacción) son muy elevadas.

mal ajustada, lo cual hace que las pérdidas térmicas sean muy elevadas. Por todo ello en el presente informe se propone un aislamiento integral de la envolvente y sustitución de toda la carpintería exterior.

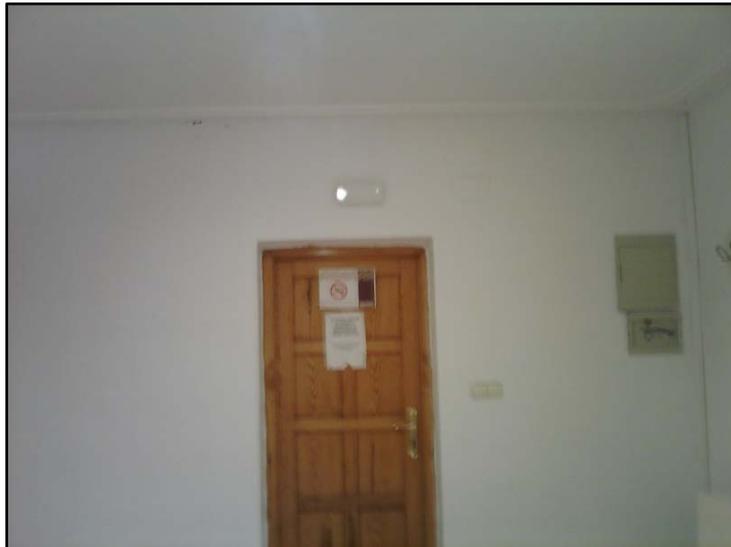
Uno de los puntos importantes de análisis, es la puerta de acceso a la planta baja, la cual es de madera, sin ningún tipo de aislamiento. Se aprecian juntas con bastante holgura entre la hoja y el marco. En el momento que tomamos las imágenes termográficas esa fachada se encuentra completamente a la sombra, temperatura suave y sin viento. Aun así se detecta una diferencia de temperatura de 2°C entre la carpintería y los cerramientos de fachada, lo cual indica que en condiciones climáticas extremas será un punto problemático.

Foto 7: Imagen de la puerta de acceso a la Planta Baja del Edificio

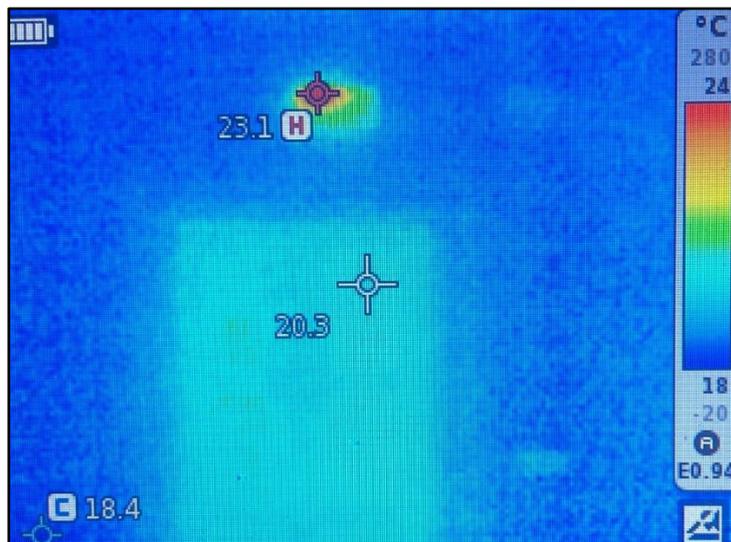
Foto 8: Imagen Termográfica de la puerta y el paramento vertical con las temperaturas en cada una de las partes.

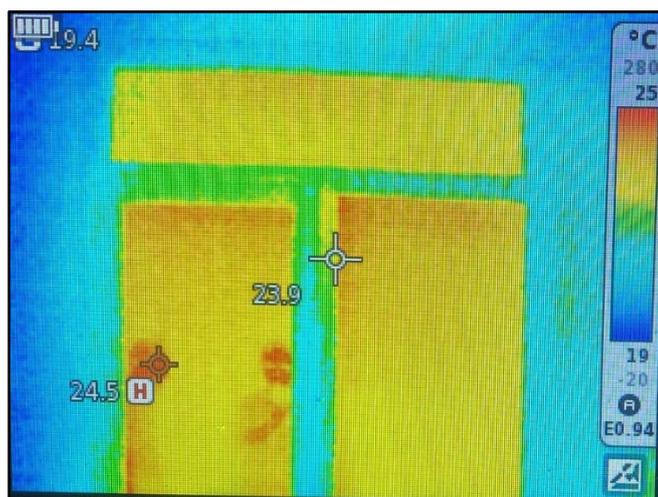
La imagen 9 se corresponde con una de las piezas de carpintería ubicadas en la fachada sur, tomada por la tarde sin incidencia directa del sol y se aprecia que el conjunto de la pieza tiene 4°C de temperatura por encima del paramento, contemplando unas temperaturas suaves y con poco salto térmico entre la interior y exterior. Con esos datos y los obtenidos en la termografía de la fachada sur en horario de mañana se determina que en situaciones climáticas extremas la transmitancia de calor/frío al interior es muy elevada produciendo pérdidas energéticas muy elevadas.

Foto 9: Imagen Termográfica una de las ventanas de la fachada sur, tomada por la tarde y sin incidencia directa del sol.

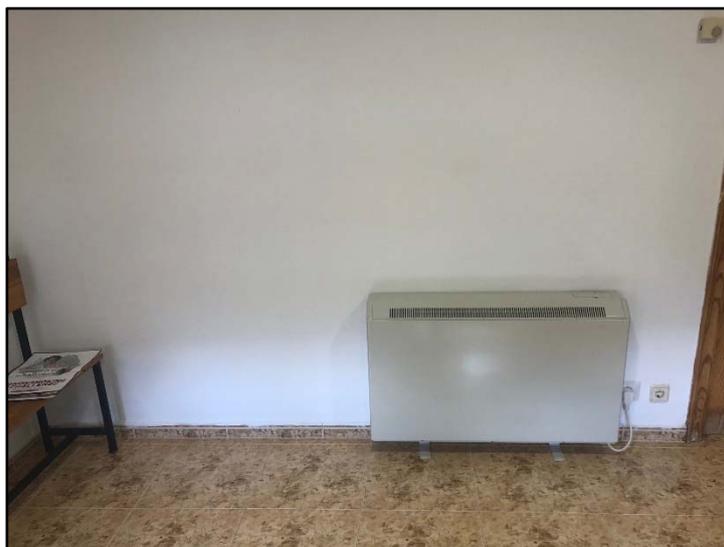
Foto 10: Sistema de calefacción existente mediante acumuladores de calor.

Es un sistema totalmente desfasado, carece de confort y tiene un consumo eléctrico muy elevado. Además tiene el gran inconveniente, que en numerosas ocasiones se ha desprogramado y se han disparado los consumos energéticos durante varios meses.

El consumo eléctrico anual se estima en 1.342,80 kWh/anuales, obtenidos de la base de datos de la comercializadora.

Por las características del Edificio y uso anteriormente citado nos decantamos por una solución mediante bomba de calor inverter compuesto por dos unidades interiores y dos unidades exteriores. Las unidades interiores serán tipo cassette de 4 vías de 7,1 kW y serán máquinas aptas para trabajar con normalidad cuando en el exterior exista una temperatura ambiente máxima de -20°C.

Las unidades seleccionadas son de la marca PANASONIC KIT-71PUY1E5 Cassette, Con una potencia en frío 6.106 Frigorías. Potencia en calor de 6.106 kcal (7.1kW).

Cada unidad interior se instalará en cada una de las dependencias y se programarán con la suficiente antelación, de tal manera que la temperatura interior sea la adecuada para cuando se produzca la apertura del consultorio médico.

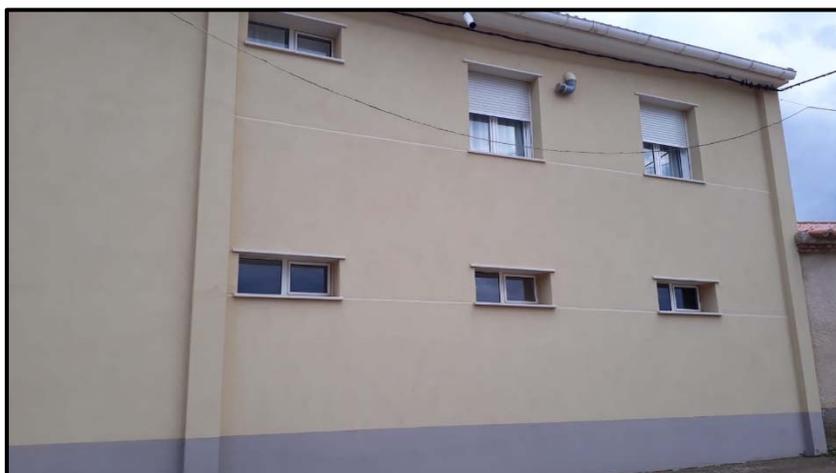
A continuación, se muestran las imágenes de acabado de un Edificio igual, existente en un término municipal próximo a Ferreruela de Huerva, donde se realizó este tipo de aislamiento y el resultado ha sido muy satisfactorio desde el punto de mejora de ahorro energético.

Foto 11: Foto de acabado final del aislamiento de la fachada mediante el sistema propuesto de un Edificio de las mismas características y sistema constructivo.

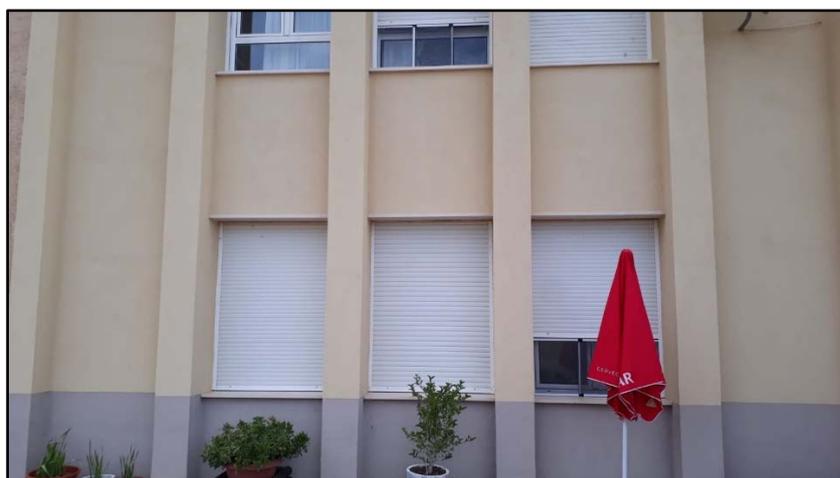
Foto 12: Foto de acabado final de otra de las fachadas, también realizada con el mismo aislamiento de la fachada.
