# EFICIENCIA ENERGÉTICA EN MULTISERVICIOS DE FUENTES CALIENTES

**AYUNTAMIENTO DE FUENTES CALIENTES**

Informe Promotor Estudio de Eficiencia Energética para Multiservicio

El título del presente trabajo es "Estudio de Eficiencia Energética para Multiservicio

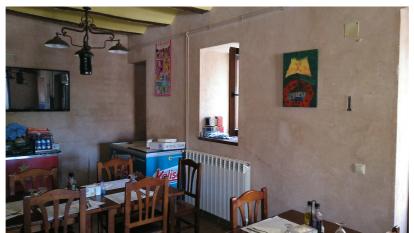
Vista general interior 2 y radiadores
